## **RAPPORT DE MISSION EN RDC**

### **EVALUATION DES TRAVAUX DE RÉHABILITATION DU PONT FERROVIAIRE DE NYEMBA**

**CODE RDC 04 025 11**

**2 JUIN – 13 JUIN 2009**

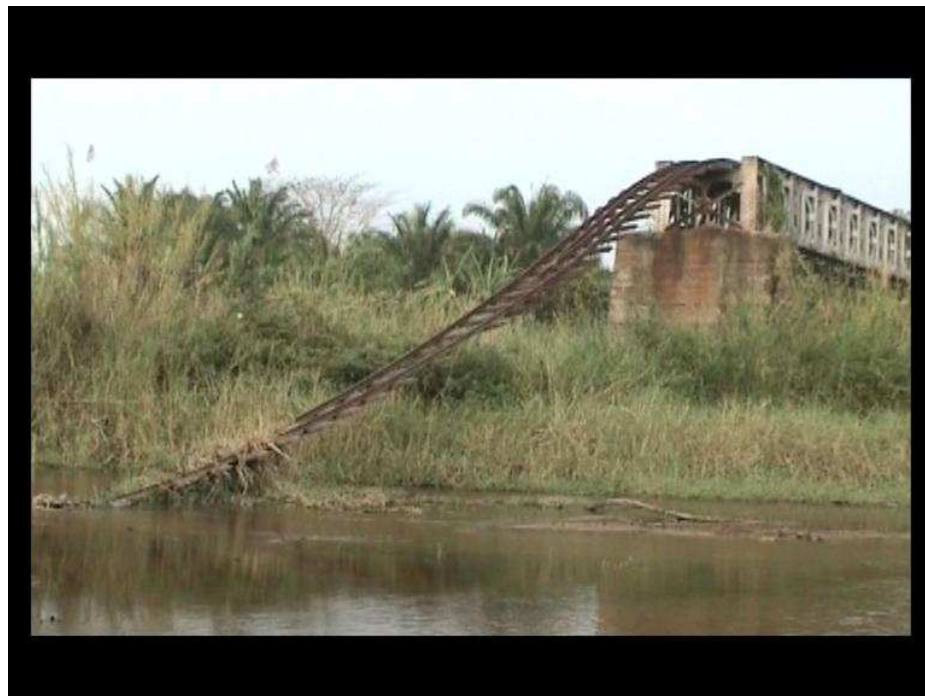
### Situation du pont avant la réhabilitation

Les crues dévastatrices de la rivière Nyemba lors de la grande saison des pluies en 1997 ont emporté une partie de la berge rive droite amont de la rivière sur laquelle la voie était posée. La voie ferrée a plongé dans l'eau rendant impossible tout trafic ferroviaire entre Kalemie et Kabalo.

La rivière passait dès lors à côté du pont existant et a continué des années à éroder la berge. Le rapport de mission de la division génie civil de la SNCC du 20 janvier 1998 signalait que la rivière s'était creusée une brèche de 104m de long en amont du pont coté Kalemie. (rapport de mission SNCC en **annexe 3**)

**Les travaux entrepris dans le cadre du projet au niveau du pont, comprenaient :**

- des constructions métalliques de rénovation et renforcement de la travée existante sur 30 mètres.
- la construction d'une nouvelle travée mixte (acier et béton) de 45 m de portée;
- la transformation de la pose directe actuelle en pose ballastée dans un bac en béton aussi bien sur la travée existante que sur la nouvelle travée;
- la remise en peinture complète de l'ouvrage;
- la construction d'une nouvelle culée côté Kalémie;
- la réparation et le renforcement de la pile existante à l'aide de béton armé.

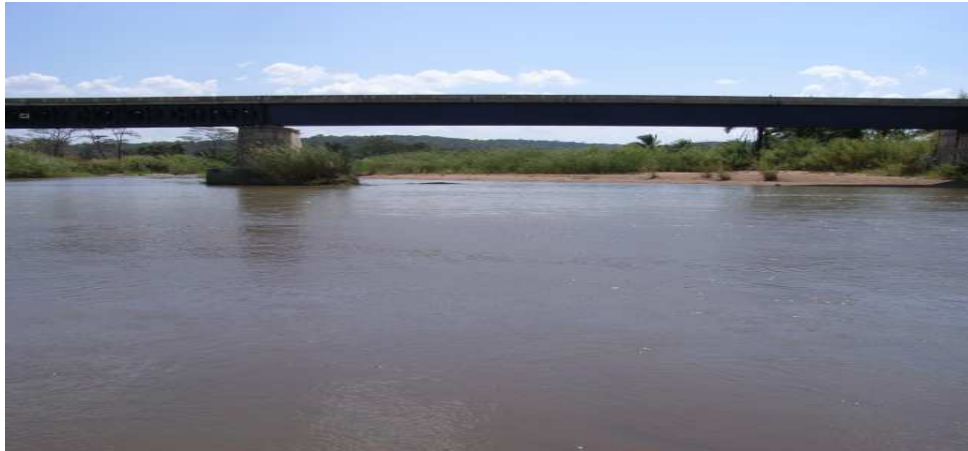
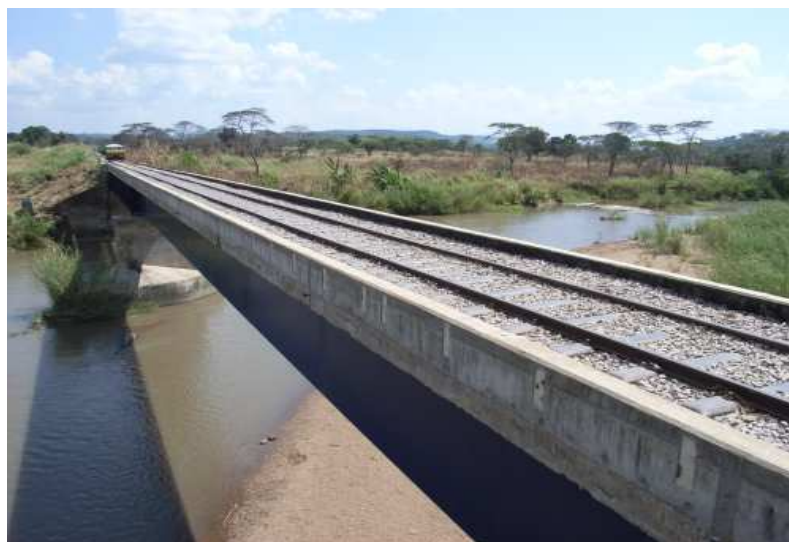
**Situation constatée en date du 6 juin 2009**

L'ensemble de ces travaux a été exécuté à la satisfaction de toutes les parties et est toujours en très bon état (rapport de la mission conjointe SNCC/CTB du 5 au 9 juin 2009 en **annexe 4**).

Le pont sur la Nyemba est toujours en parfait état et aucune restriction de vitesse ou de trafic n'est nécessaire.

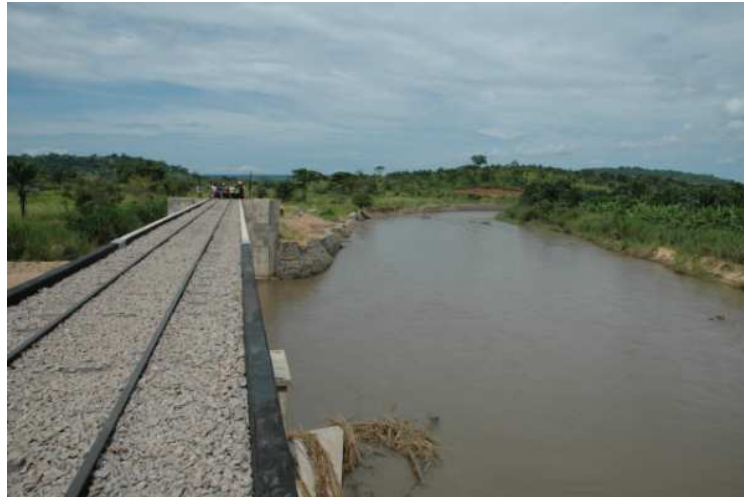
Lors de l'inauguration du Pont Nyemba, certains dommages avaient été constatés aux ouvrages de protection des berges, par la chute partielle de gabions sur une centaine de mètres essentiellement en rive droite amont de la rivière.

#### **Situation lors de l'inauguration le 7 mars 2007** (chute de gabions de protection de la rive droite amont)

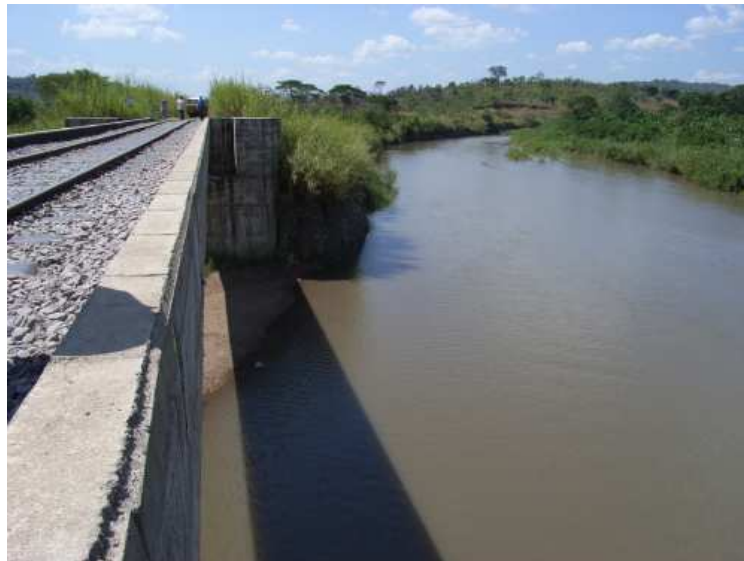
Lors de la visite conjointe SNCC/CTB du 6 juin 2009, il a été constaté que les parties affaissées des gabions se sont stabilisées et ont continué à protéger efficacement les berges. Aucune nouvelle instabilité n'a été découverte.

#### **Situation lors de la visite conjointe le 6 juin 2009**

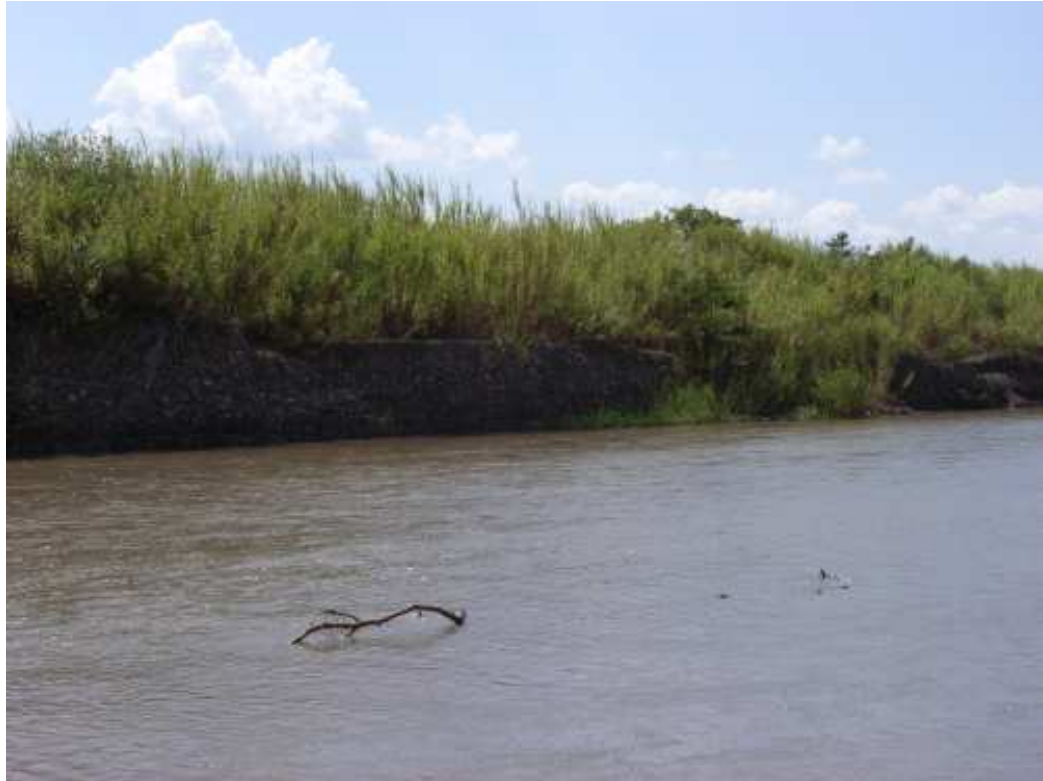
La végétation des berges derrière les gabions témoigne en effet du fait que les crues de la rivière Nyemba lors des saisons de pluies des années 2007 et 2008 n'ont pas provoqué d'autres glissements.

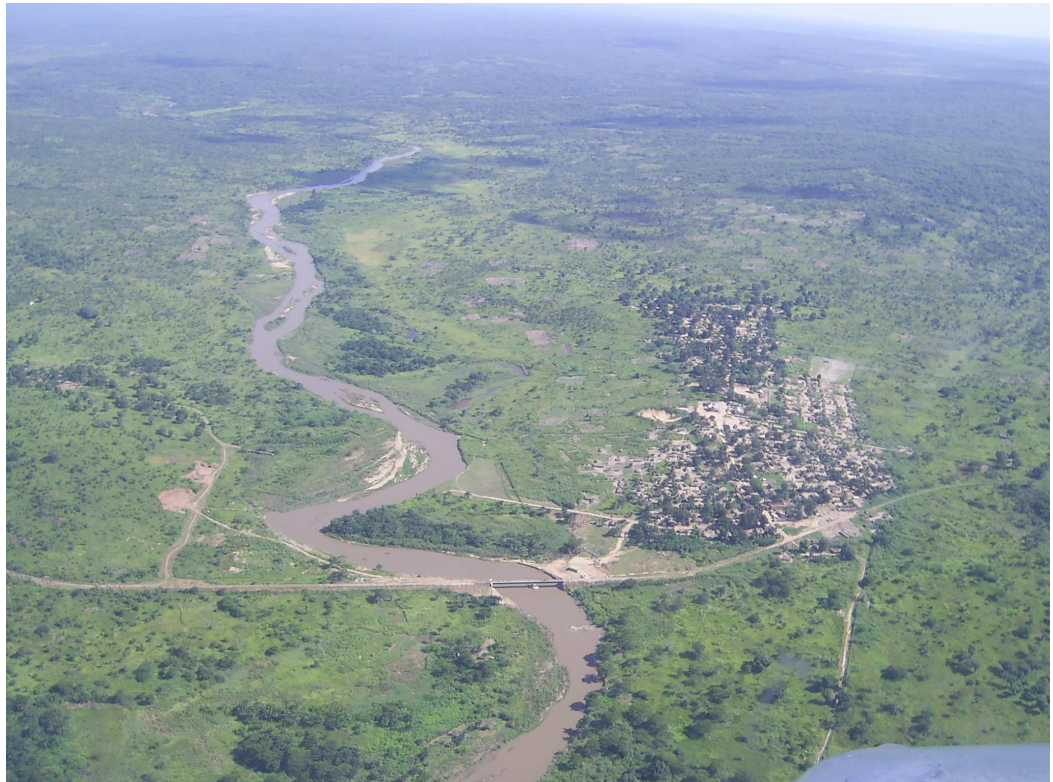
### Méandre de la rivière Nyemba en amont du pont.

La mission conjointe SNCC/CTB est d'avis que des fortes crues, comme celles des années 1997 (affaissement de la berge rive droite en amont du pont) et 2006 (affaissement des gabions de protection de la berge rive droite en amont du pont), pourront occasionner des nouvelles instabilités au niveau des berges et au niveau des culées gauche et droite du pont.

En effet, l'hyperactivité du méandre de la rivière Nyemba, juste en amont du pont ferroviaire sera toujours à l'origine de fortes érosions.

#### 3.2. Redresser le lit de la rivière Nyemba (option A)

La mission conjointe SNCC/CTB a également évalué les travaux nécessaires pour le redressement du lit de la rivière en coupant le méandre en amont du pont, et estimé ces coûts à environ 600.000 EUR. Cette estimation a également été faite sur base d'un quantitatif des travaux à réaliser avec application des coûts unitaires du marché de réhabilitation conclu en mars 2005.

Dès lors, seul l'**option A, redressement du lit de la rivière Nyemba**, garantit la pérennité de l'ouvrage à long terme.
